**NL** Deze gevelsteen wordt vervaardigd uit hoogwaardige rode rivierklei van Nederlandse oorsprong.

**EN** This brick is manufactured from red coloured high quality river clay originating from the Netherlands.

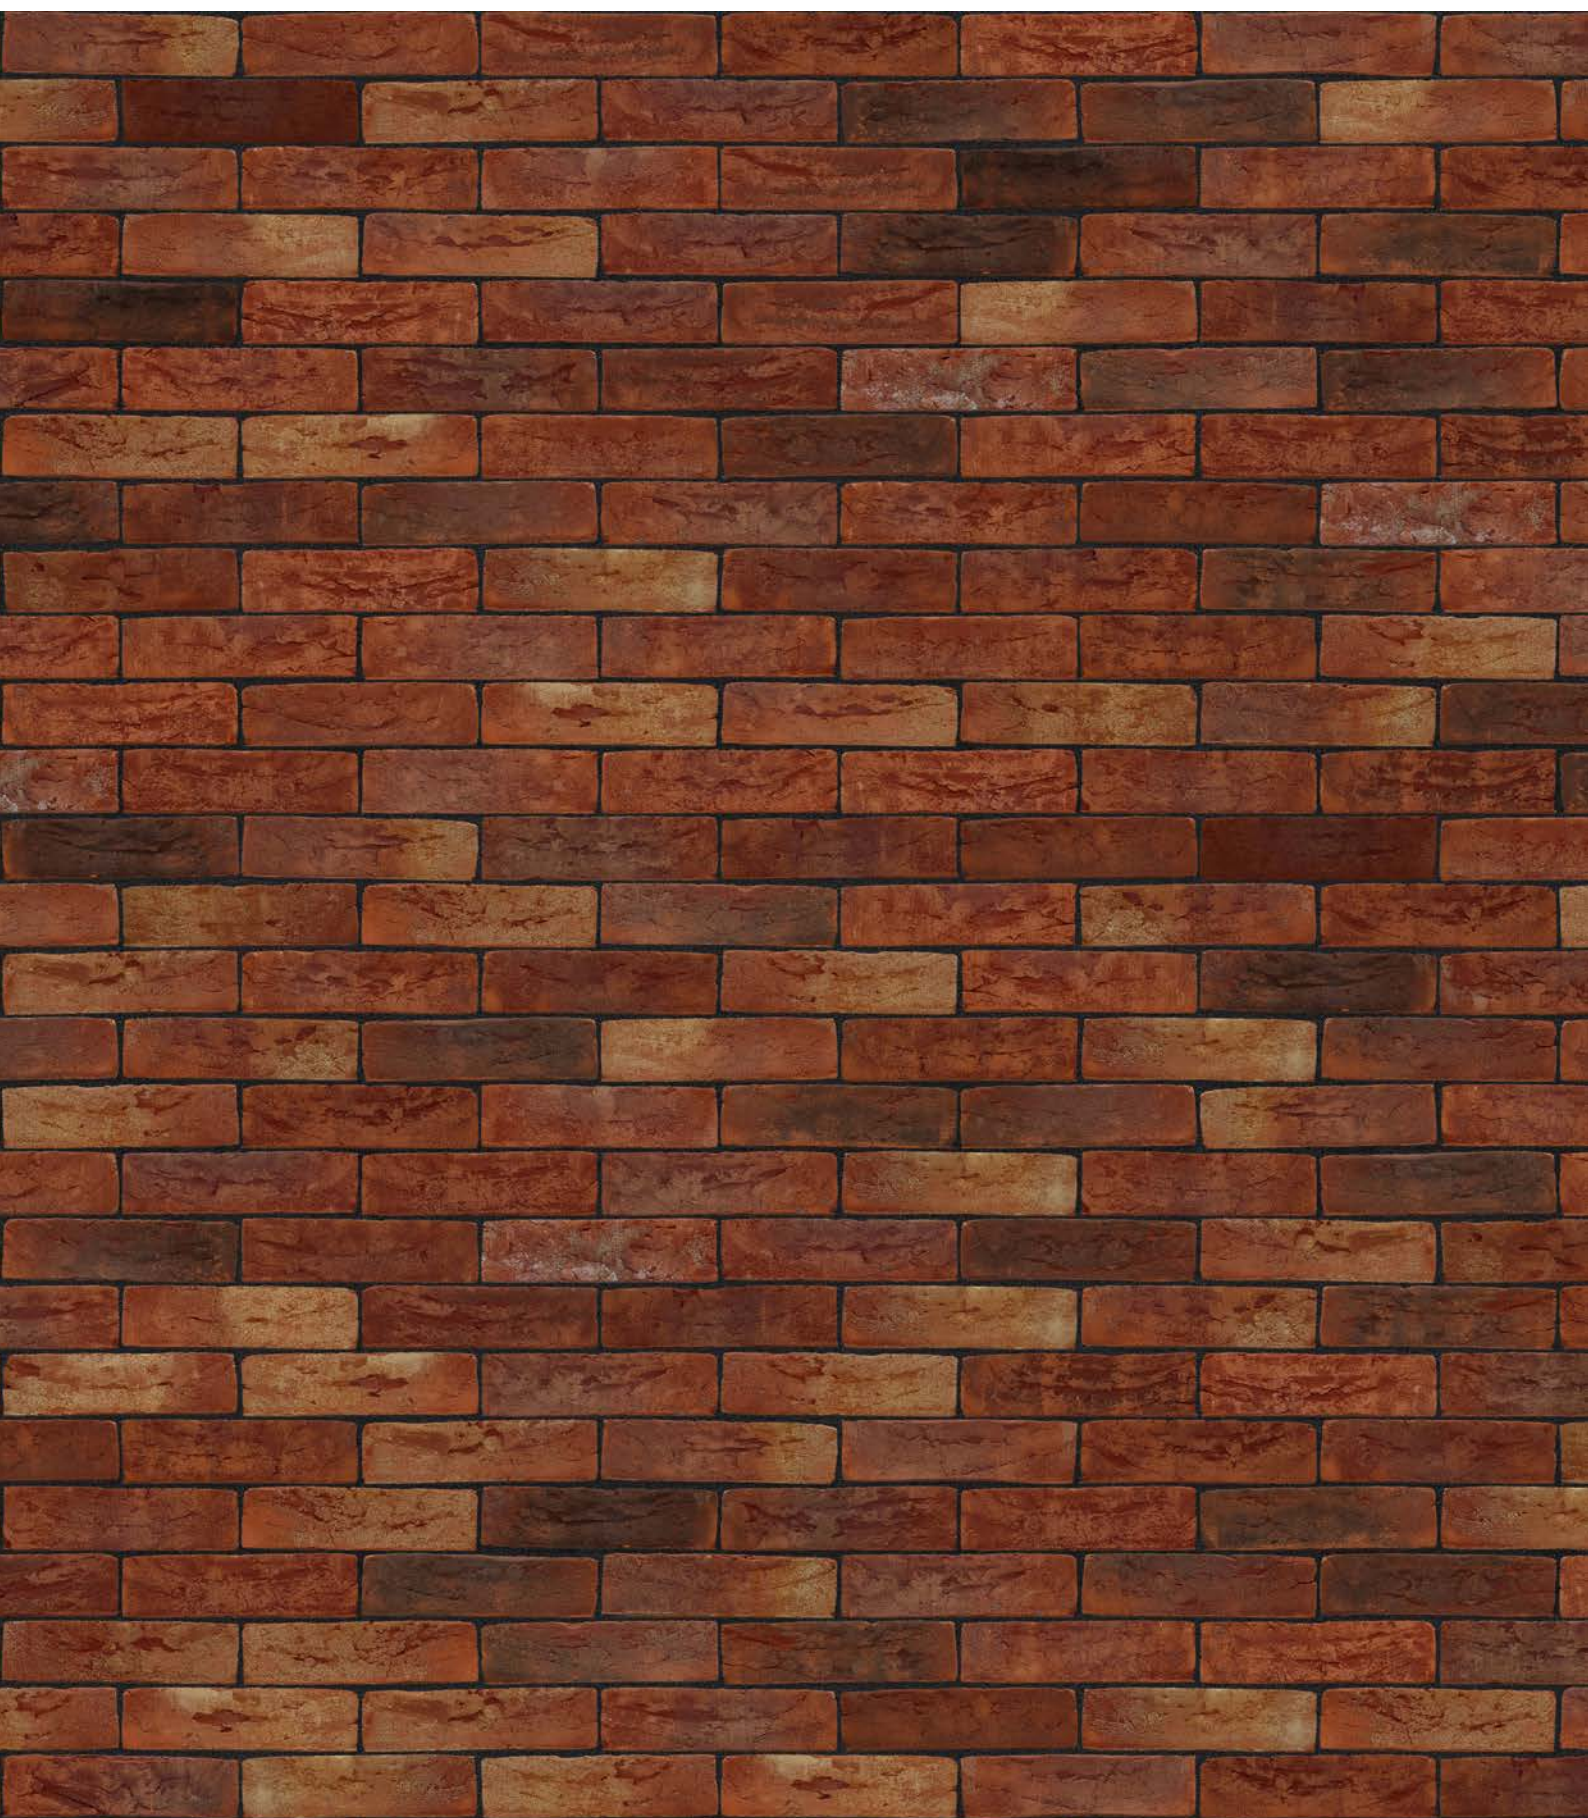
The (non-perforated) facing brick is sanded on five sides. The surface may have a frog (a slanted oblong groove). On 1 stretch/straight side and 1 front/Short side, this facing brick has a dark and cream engobe. The structure looks rugged with fine and irregular grooves in the sandy surface.

The rather neutral coloured brick has a red base with cream and black nuances, that are enhanced by the use of engobes. The colours shown are a near reflection of reality.

De gevelsteen (niet geperforeerd) is op vijf zijden bezand, en is op het legvlak mogelijk voorzien van een frog (rechthoekige inkeping). Op 1 strekzijde en 1 kopzijde is deze gevelsteen voorzien van een donkere en crème engobe. De structuur is ruw van uiterlijk met fijne onregelmatige nerven in de bezanding.

De ondergrond van de steen is rood met crème en zwarte nuanceringsen, die versterkt worden door het gebruik van engoben. De voorgestelde kleuren zijn een benadering van de realiteit.
