**NL** Deze gevelsteen wordt vervaardigd uit hoogwaardige bronskleurige rivierklei van Nederlandse oorsprong.

**EN** This brick is manufactured from bronze coloured high quality river clay originating from the Netherlands.

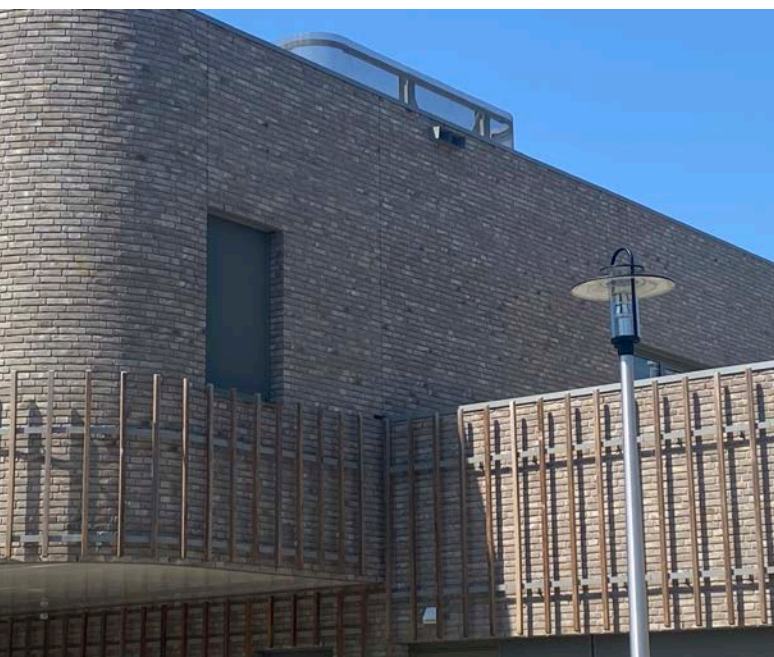
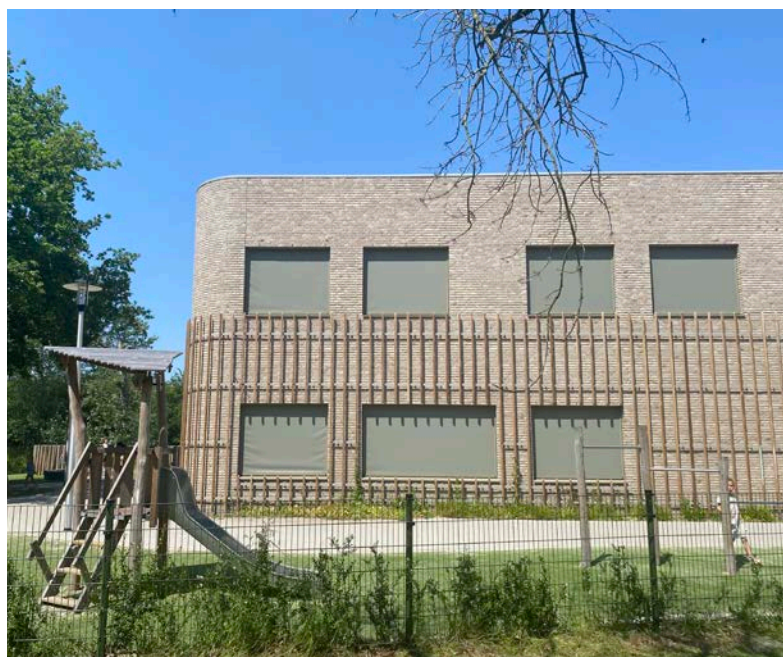
The (non-perforated) facing brick is sanded on five sides. The surface may be given a frog (a slanted oblong groove). On 1 stretch/straight side and 1 front/Short side, this facing brick has a white and brown-black engobe. The structure looks rugged with fine and irregular grooves in the sandy surface.

A mainly beige-grey hue with white and brown-black shadings that are enhanced by the use of engobes. The colours shown are a near reflection of reality.

De gevelsteen (niet geperforeerd) is op vijf zijden bezand en is op het legvlak voorzien van een frog (rechthoekige inkeping). Op 1 strekzijde en 1 kopzijde is deze gevelsteen voorzien van een witte en een bruin-zwarte engobe. De structuur is ruw van uiterlijk met fijne onregelmatige nerven in de bezanding.

Een overwegend beige-grijze kleurschakering met witte en zwart-bruine nuances, die versterkt worden door het gebruik van engoben. De voorgestelde kleuren zijn een benadering van de realiteit.
